St. Konrad ist gut ‚gerüstet‘

Brandschutz-Baumaßnahme in der Wohnanlage St. Konrad ist (fast) beendet

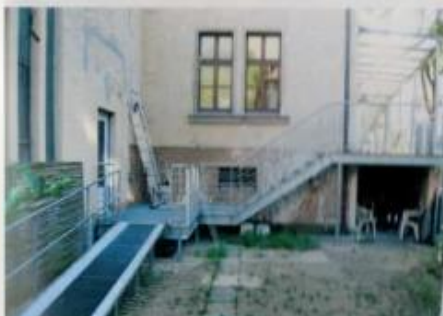
Brandschutz ist ein sehr wichtiges Thema - besonders für Menschen mit Behinderung. Als die *Stiftung Wohnstätten für Behinderte* im Herbst des Jahres 2012 bauliche Veränderung zur Anpassung an die aktuellen Erfordernisse und Bestimmungen in Angriff nahm, wurde als provisorische Sofortmaßnahme ein Gerüst für einen zusätzlichen Fluchtweg aufgebaut (Foto links).

Dieses Provisorium hatte länger Bestand als ursprünglich vorgesehen. Die Ausarbeitung verschiedener baulicher Lösungen

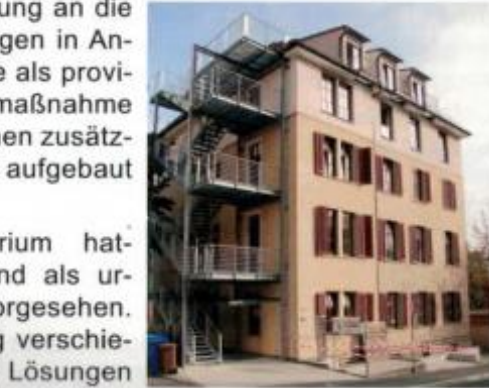
Die Fluchttreppe hat nun ihren Platz am seitlichen Eingang von St. Konrad gefunden. Jede Etage hat eine Fluchttür zu dieser Treppe erhalten.

Dabei wurde auch darauf geachtet, dass die Podeste so groß sind, dass beim Heraustreten aus der Tür ‚Fliehende‘ aus oberen Etagen nicht in ihrem Fluchtweg behindert werden.

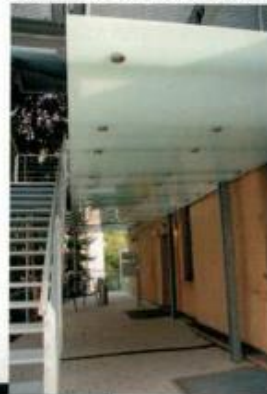
Sehr praktisch ist auch, dass an der Stahlkonstruktion der Treppe im Eingangsbereich ein Dach aus Sicherheitsglas angebracht ist. So stehen unsere Bewohner nicht im Regen, wenn sie auf den Bus warten. Außerdem wirkt der Eingang jetzt hell und einladend.

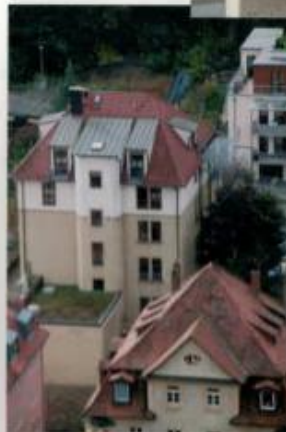
Bild unten:
Beim Blick von der Festung versteckt sich die Fluchttreppe weitgehend hinter einem Baum; nur der obere Teil spitzt hervor.
